マンション

屋上調査報告書

株式会社エスケイ

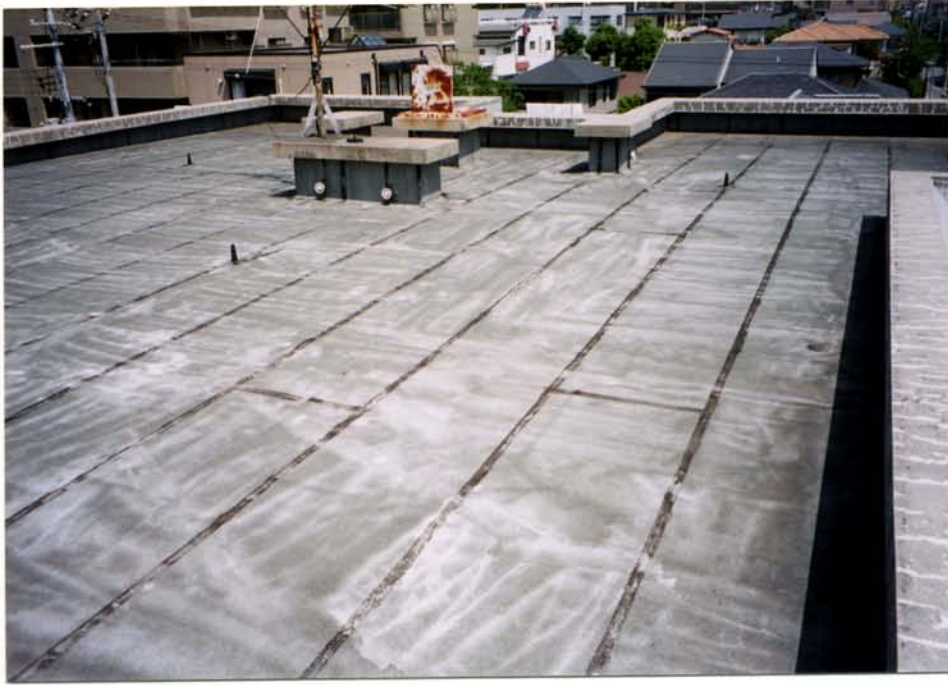
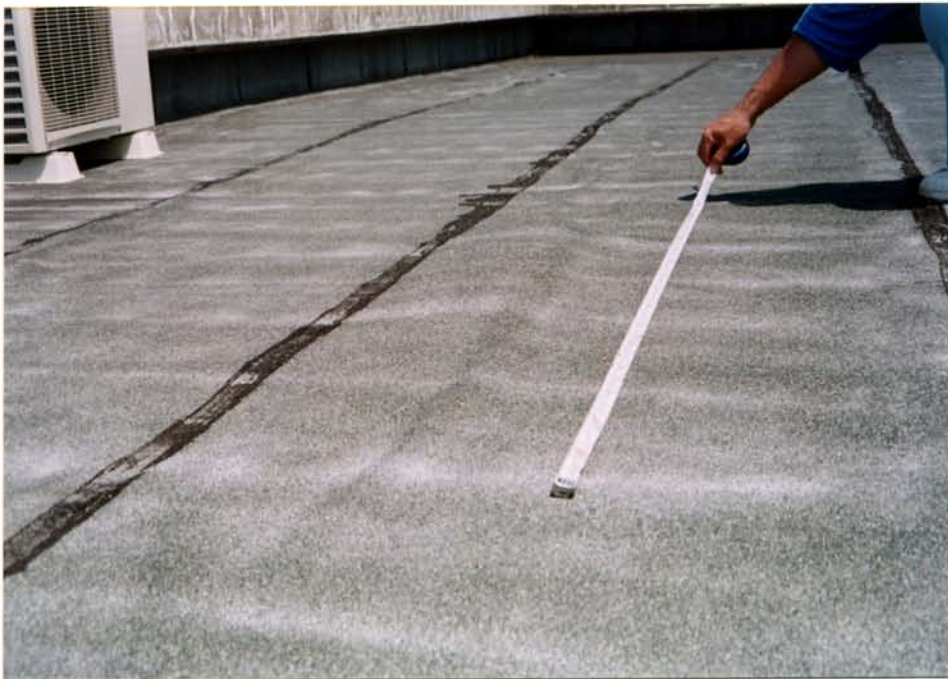
調査箇所①屋上防水

屋上防水について、トップコートが色あせているのでトップコートの塗り替えが必要です。

各所に無数に膨れがあり早急に補修もしくは改修の必要があります。

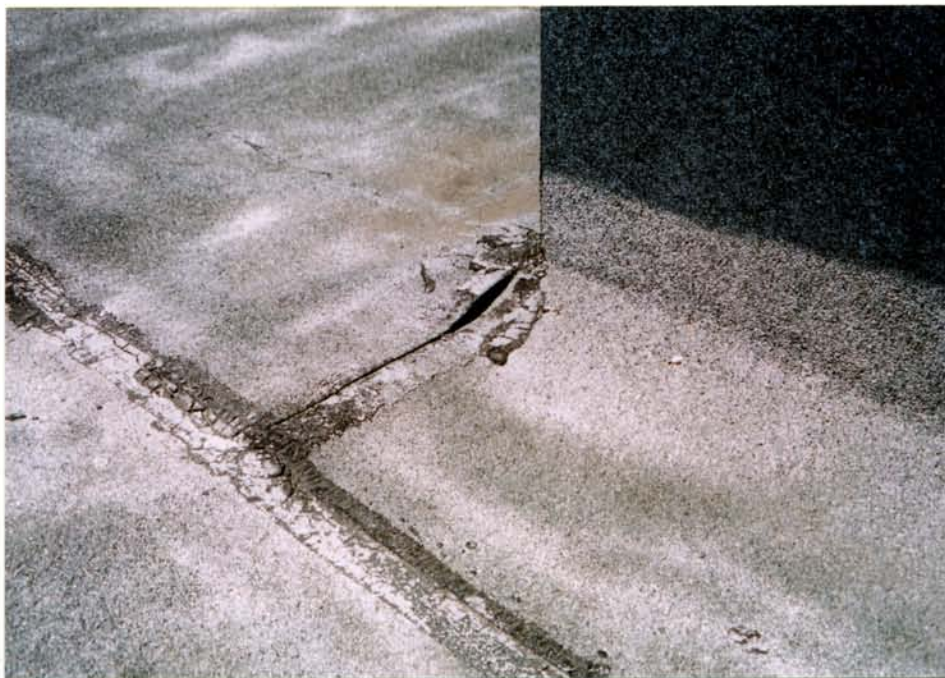
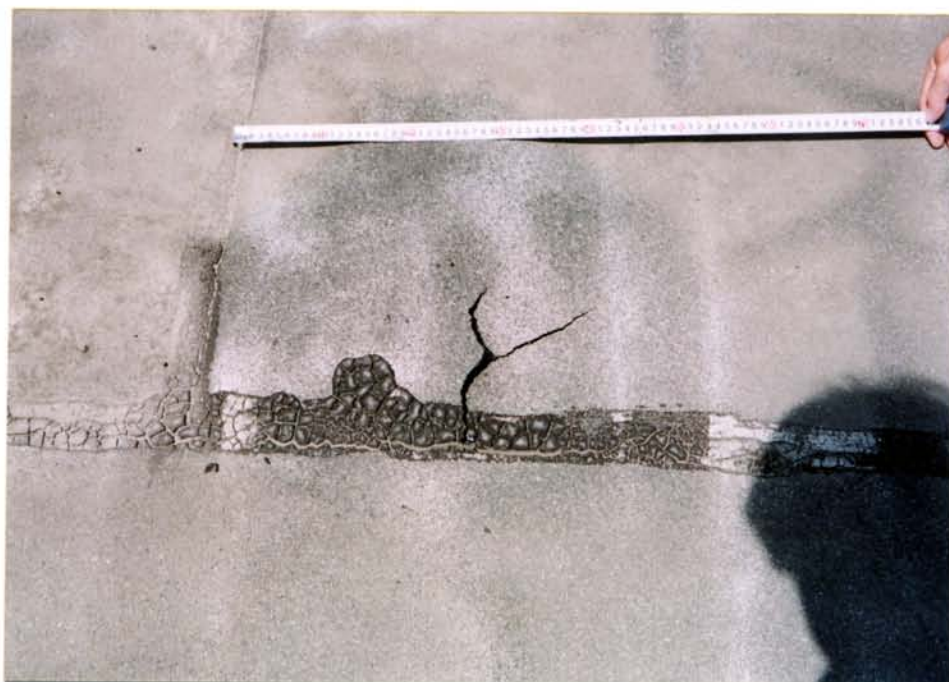
調査箇所②屋上防水

膨れた部分が破れたり、ジョイント部分がめくれたりしています。

調査箇所①と同じく補修もしくは改修の必要があります。

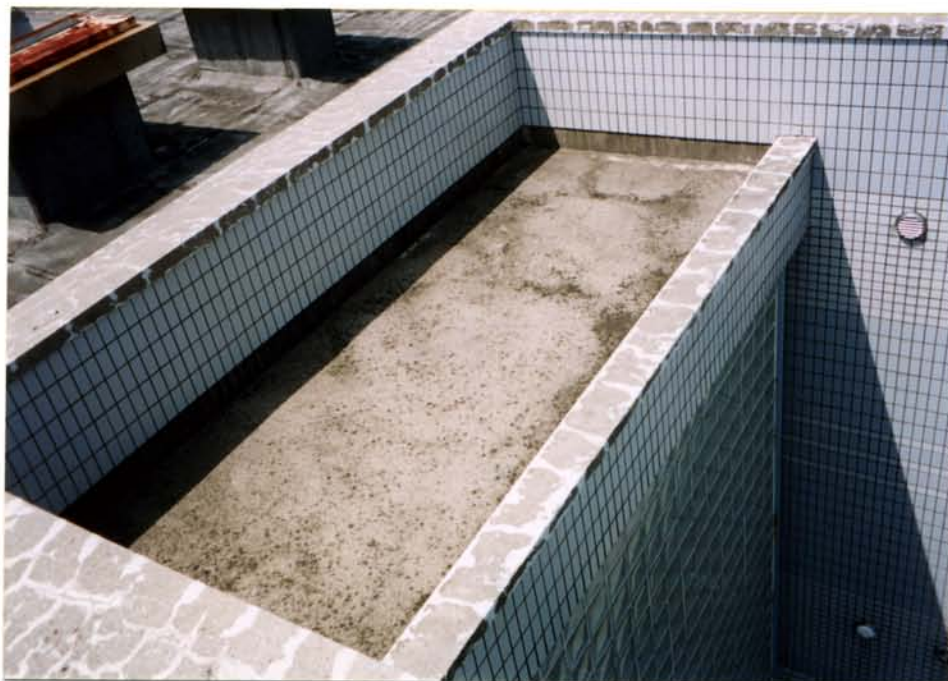
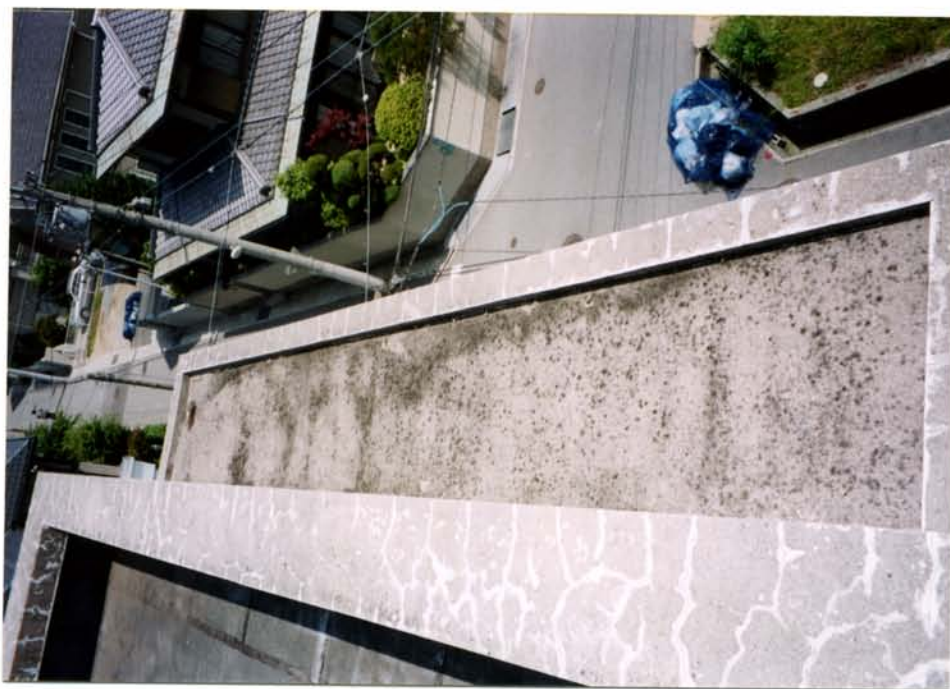
調査箇所③北側、東側庇

モルタルが劣化しヘアークラックがあり、下階に水漏れが起こる可能性があります。新規塗膜防水層を設ける必要があります。

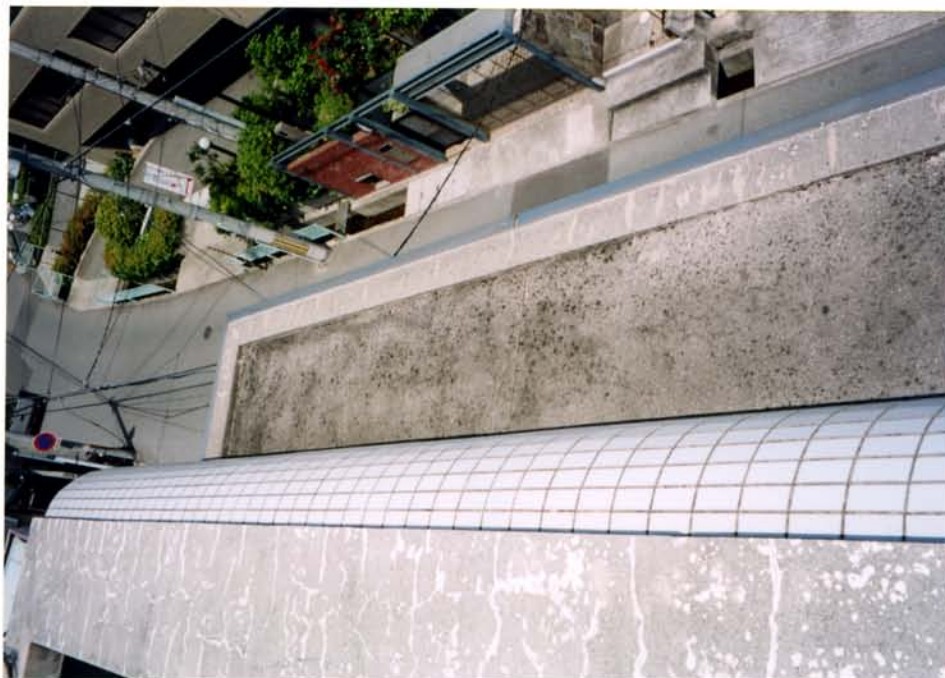
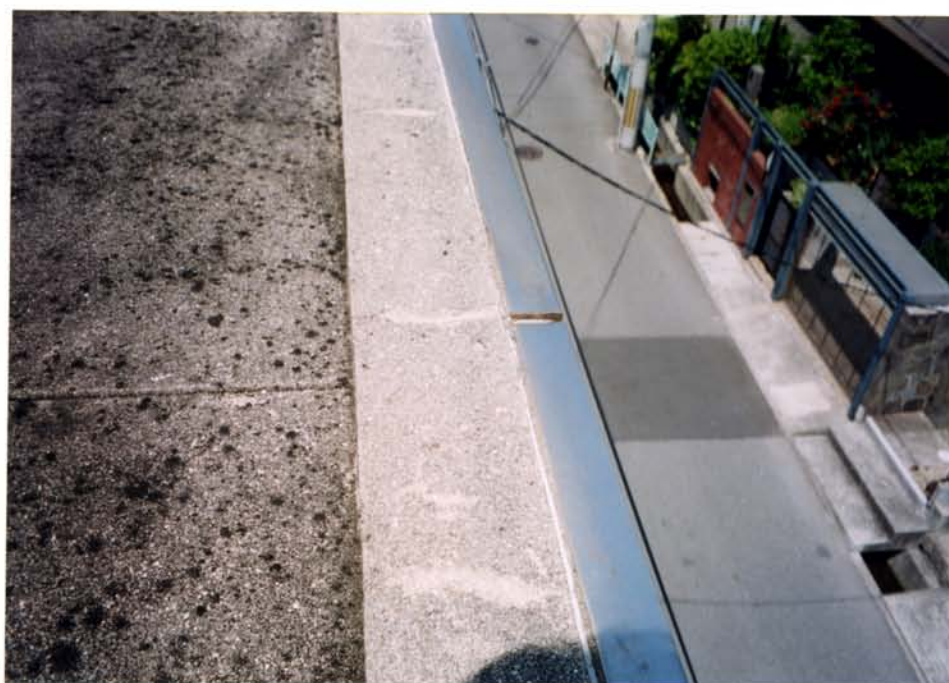
調査箇所④北側バルコニー庇

モルタルの劣化及びステンレス金物の取り付けコーキングが劣化しています。

下階に水漏れの可能性があります。

新規塗膜防水層を設け、取り付けコーキングの打ち替えが必要です。

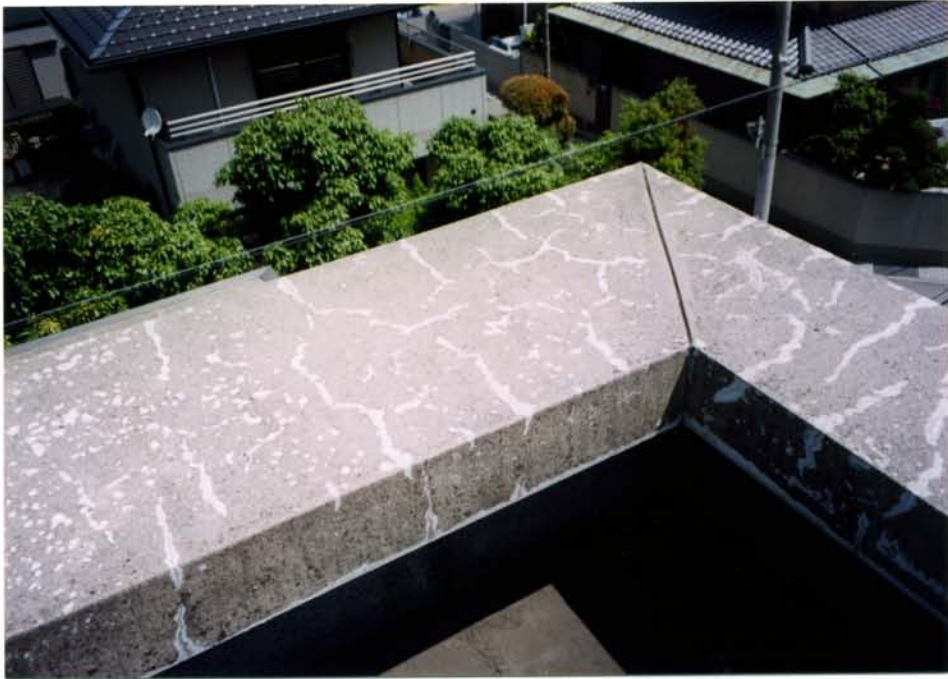
調査箇所⑤屋上パラペット

モルタルの劣化が激しく、クラックが無数にあり、水漏れの可能性があります。
各所に水漏れの可能性があります、新規塗膜防水層を設ける必要があります

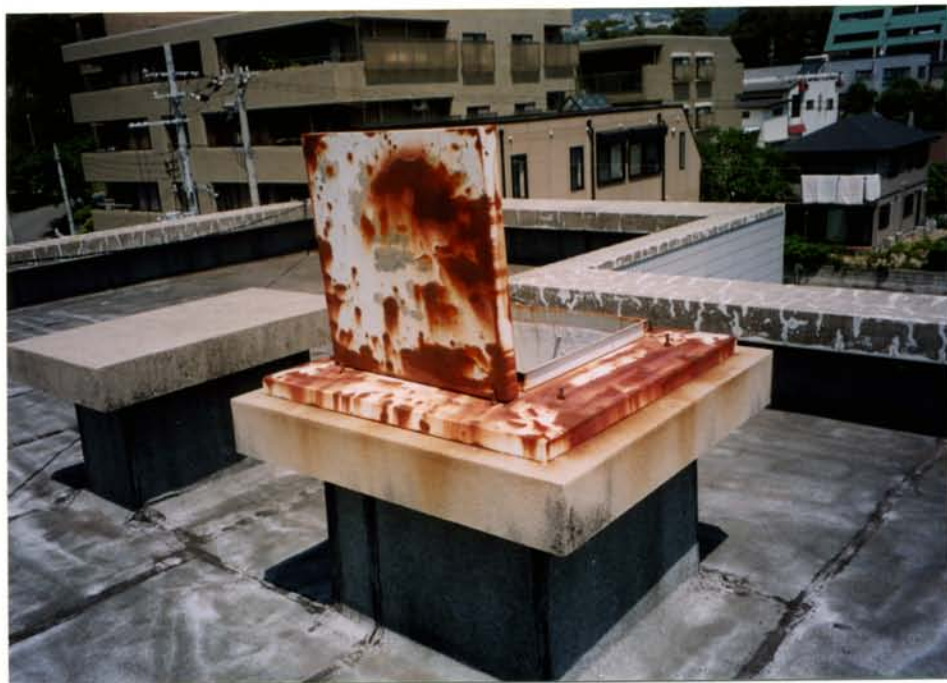
調査箇所⑥屋上点検ハッチ

塗装膜が無くなり、錆がかなり発生しています。

ケレン後、錆び止め塗装及び上塗塗装が必要です。

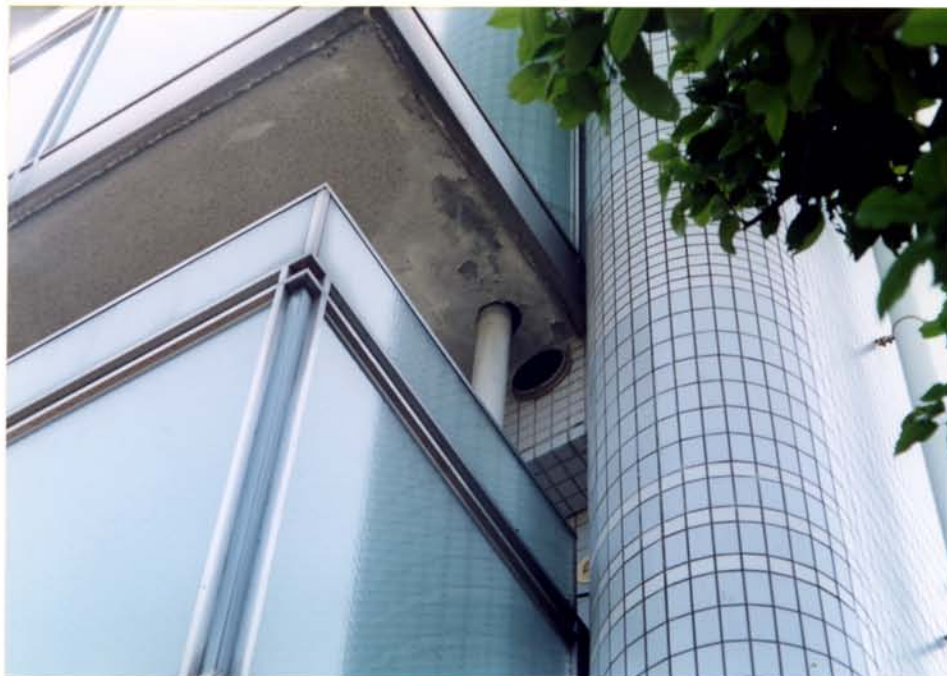
調査箇所⑦北側バルコニー

上階からの水漏れの跡があります。バルコニー床及び巾木の塗膜防水層を設ける必要があります。
